Revista Científica Eletrônica de Ciências Aplicadas da FAIT

PROJETO DE RESTAURO E REQUALIFICAÇÃO DA ANTIGA DELEGACIA E FÓRUM DE APIAÍ

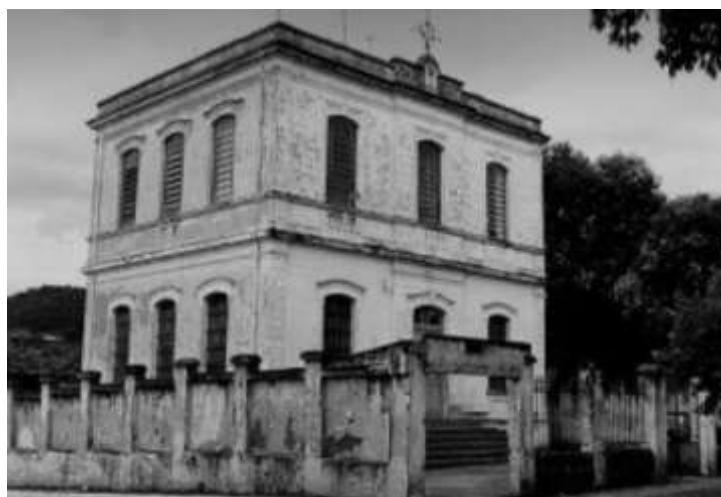
Figura 1: Antiga Delegacia e Fórum

Em 1912, Apiaí recebe finalizado o prédio de dois andares, onde ficou designado o Fórum para o piso superior, e a delegacia e a cadeia para o piso térreo (Figura 1). Devido a este fato, Apiaí sobe seu status para cidade com base na lei estadual nº 1038 de 19 de dezembro de 1906. O funcionamento do Fórum se manteve até o ano de 1938, quando foi transferido para o sobrado Manoel Augusto situado na rua XV de novembro, onde hoje é a Câmara municipal de Apiaí, tendo permanecido apenas delegacia e cadeia, logo após sendo desativada por falta de segurança.

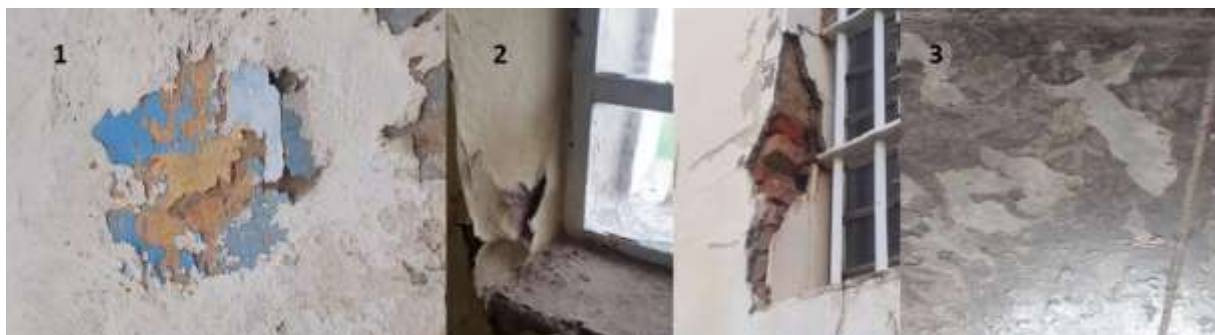
Figura 2: Parede externa (1), janela parte interna/externa (2), piso de Ardósia cinza (3).

Para o estudo foram levantadas prospecções das paredes, a fim de identificar a cor original e os elementos construtivos utilizados na época. Esta análise identificou na área externa quatro camadas de tinta látex. A cor original era amarelo, posteriormente coberta por duas tonalidades de azul (azul celeste e azul bebê) e por fim recebendo camadas de tinta clara, o material utilizado para construção do edifício foram, cimento para o recobrimento das paredes e tijolos cerâmicos maciços para sua edificação utilizando o sistema construtivo por “amarração”, por fim o piso original da edificação era assoalho de madeira, posteriormente substituído por piso de ardósia cinza, que logo em seguida recebeu uma tintura na cor preta (Figura 2).

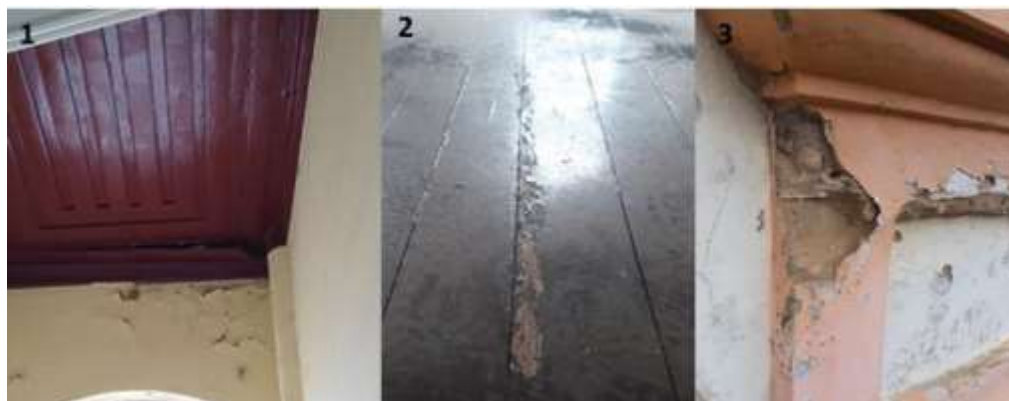
Figura 3: Forro de madeira (1), assoalho de madeira (2), detalhes da fachada (3).
Fonte: Acervo Pessoal, 31/03/2022.

Atualmente o edifício se encontra em estado de deterioração e abandono, nota-se a proliferação de mofo, decorrente da umidade presente nas paredes. O forro, o assoalho e as escadas estão tomados por infestação de cupins, sendo ela uma praga urbana. Os acabamentos externos estão deteriorados pelas intempéries, fazendo com que a alvenaria fique exposta (Figura 3 e 4).

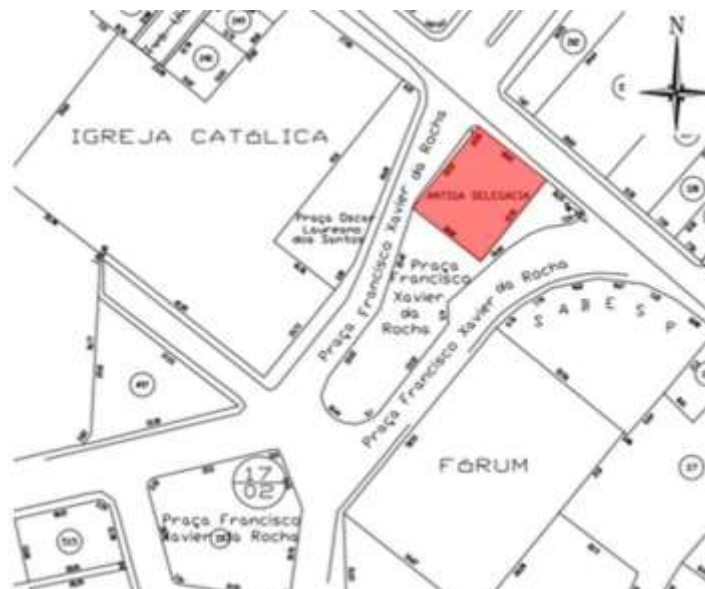
Figura 6: Planta de Situação
Fonte: Mapa de Perímetro Urbano de Apiaí

O terreno e o prédio estão situados no Lado da Matriz, hoje Praça Francisco Xavier da Rocha, próximo a Igreja Matriz e o Fórum da cidade(Figura 6).

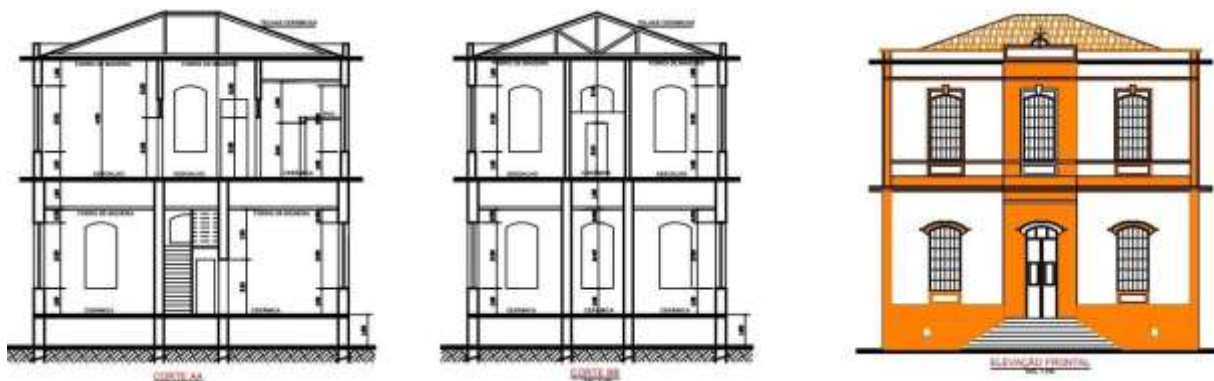
Figura 8: Cortes AA e BB; Elevação Frontal

Na figura 8 é possível identificar os cortes do edifício, a escada que permite o acesso ao pavimento superior, além dos materiais utilizados como o piso cerâmico, assoalho, forro de madeira e as telhas cerâmicas, presentes na cobertura.

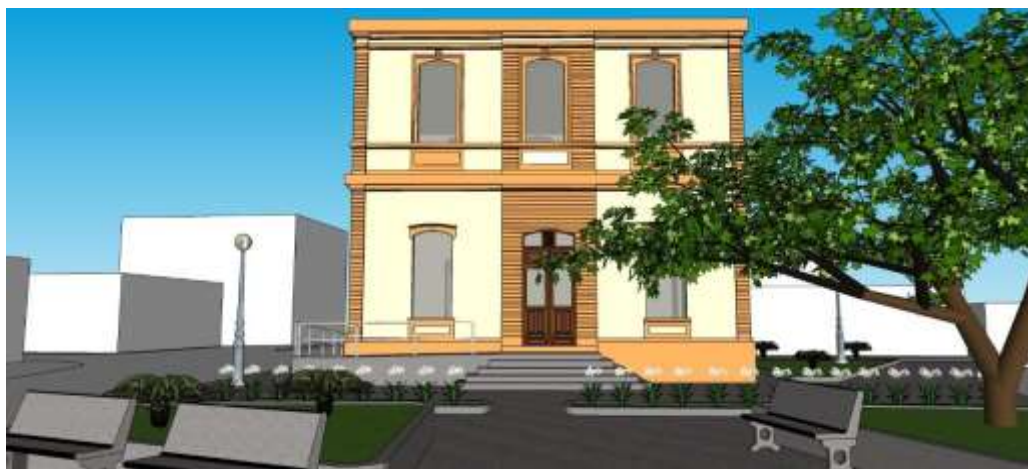
Figura 11: Fachada e praça
Fonte: Elaborado pelos autores, 2022.

Para o projeto de intervenção não serão realizadas mudanças nos detalhes da fachada, apenas adicionado uma rampa de acessibilidade na lateral direita da edificação. A cobertura se mantém a mesma com telhado de quatro águas. A praça

não sofrerá alteração, exceto pelos seus canteiros, onde serão plantados mudas de "agapanto branco" no canteiro em frente a edificação, no canteiro lateral esquerdo serão plantadas três plantas "Cica revoluta", e mais duas no canteiro do lado direito da praça. Os bancos serão mantidos, assim como o estilo calçada de pedras Copacabana.

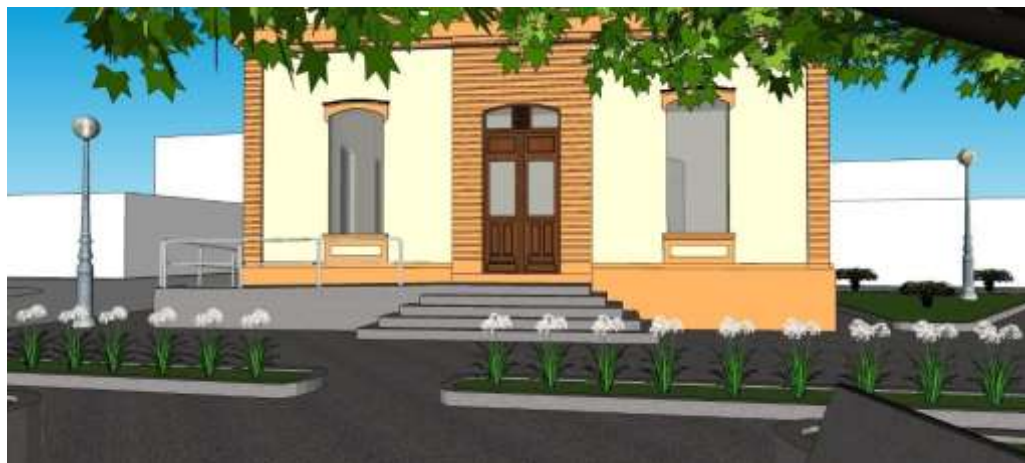
Figura 12: Canteiros com "Agapanto branco" e mudas de "Cica revoluta" no canteiro lateral
Fonte: Elaborado pelos autores, 2022.

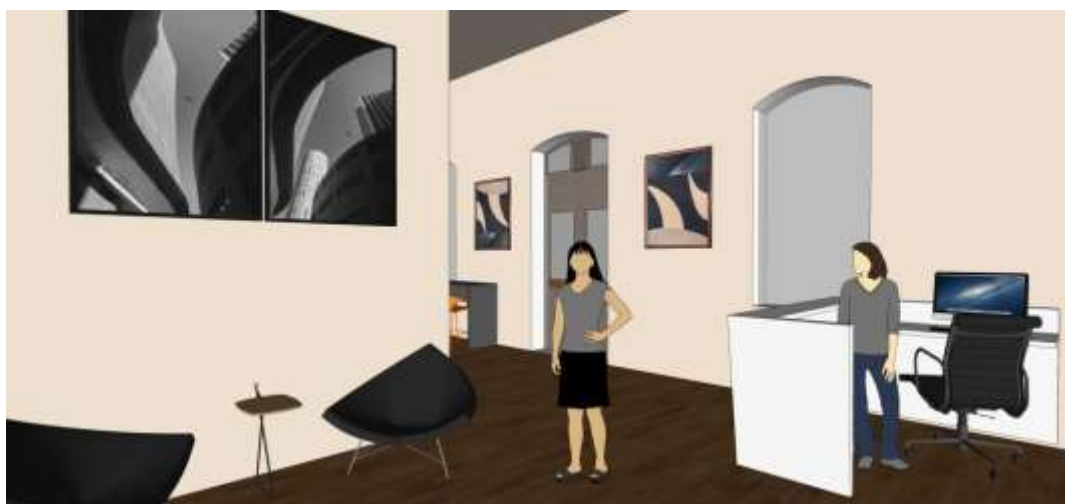
Figura 14: Recepção- Térreo
Fonte: Elaborado pelos autores, 2022.

O projeto de intervenção no térreo conta com uma recepção, uma biblioteca com espaço para estudo, sanitário para pessoas com deficiência (PcD), além de uma escada de estrutura metálica e elevador acessível para o pavimento superior. O pavimento superior, receberá uma estrutura de laje independente como substituição do assoalho atual, além disso o projeto conta com um pequeno espaço café, sanitários feminino e masculino, e um espaço para exposição de artigos históricos da cidade e região. O piso da edificação será trocado por piso laminado, os sanitários terão piso cerâmico e as paredes serão pintadas com tinta à base de calda cor clara.
