ESTUDO DE CASO: ACESSIBILIDADE E DESLOCAMENTO NAS DEPENDÊNCIAS DA FAIT

RESUMO

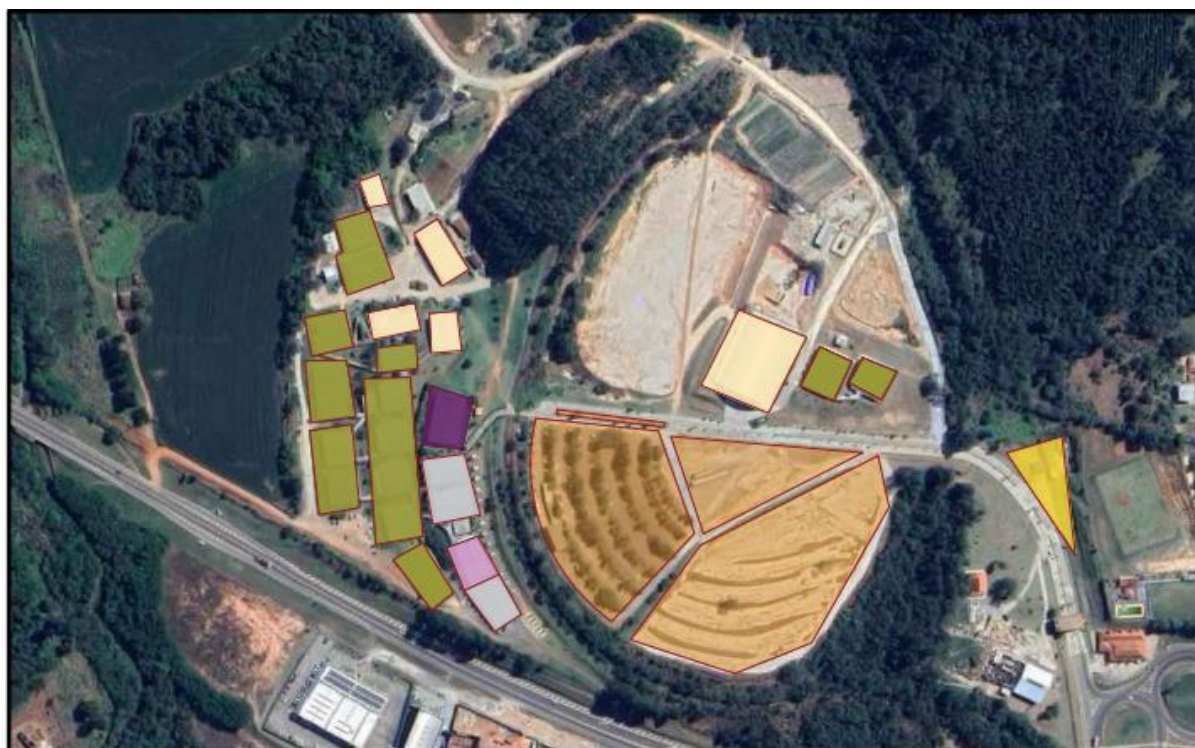
Figura 1: Setorização

O local onde este artigo pretende propor soluções se encontra na Faculdade de Ciências Sociais e Agrárias de Itapeva, especificamente na portaria, calçadas e nos estacionamentos da mesma, onde geralmente automóveis e pedestres utilizam do mesmo espaço sem sinalização alguma. Na figura 1 vemos a setorização feita conforme a distribuição de fluxos de acordo com os seus respectivos usos e a figura 2 demonstra como ocorre a circulação e distribuição de fluxos tanto de pessoas como de automóveis, contudo, observamos nas imagens que a FAIT possui uma boa distribuição, porém precisa ser adequada e acessível.

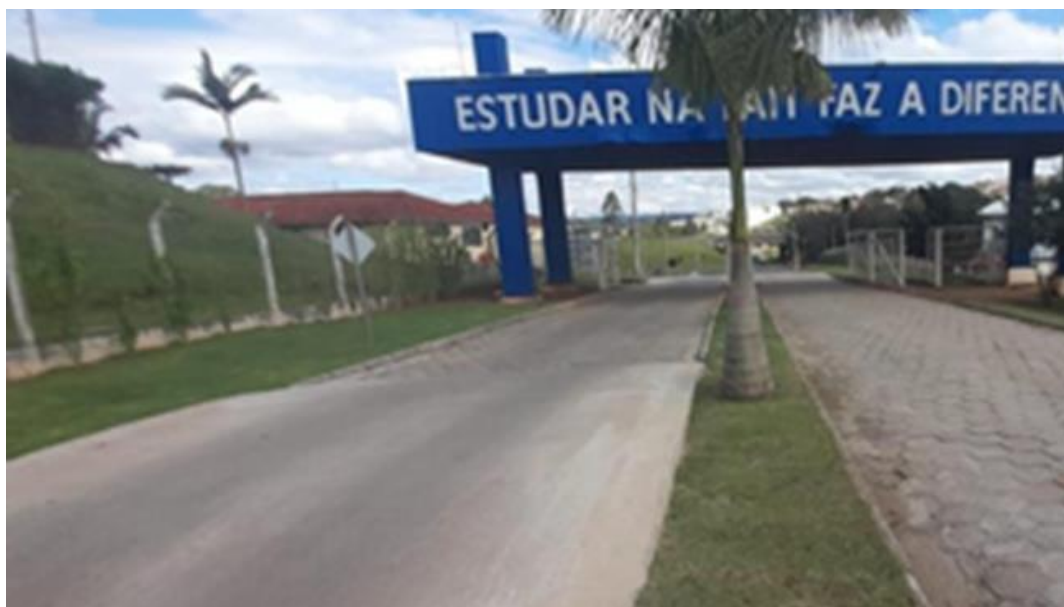
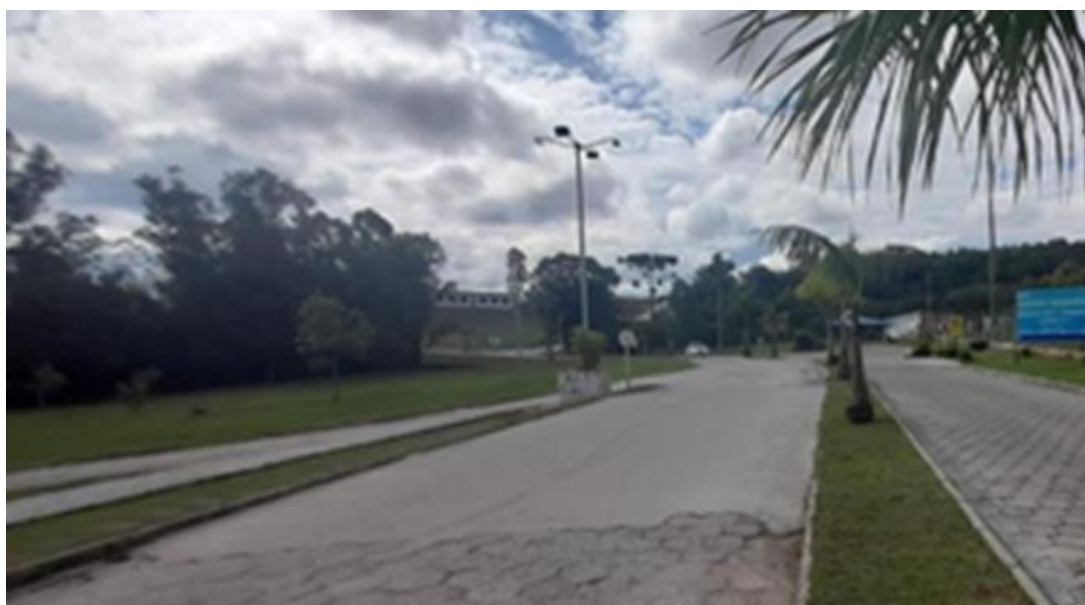
Figura 4: portaria

A seguir apresenta-se um relatório fotográfico detalhado das deficiências acima com início pela portaria, onde é possível observar que não há separação entre fluxo de veículos e pedestres. Nota-se também a falta de sinalização e a irregularidade da faixa elevada, que deveria ser aplicada nos dois sentidos das vias seguindo a inclinação conforme cita a norma da NBR 9050 que pede inclinação mínima de 15 cm e em casos que a calçada seja maior que o previsto, pede-se o rebaixamento da mesma.

A implantação de corredores cobertos, pavimentação adequada, iluminação com postes e sinalização com balizadores é uma ótima opção para diminuir os riscos e assim melhorar a qualidade dos serviços oferecidos no local. Nesse caso um projeto

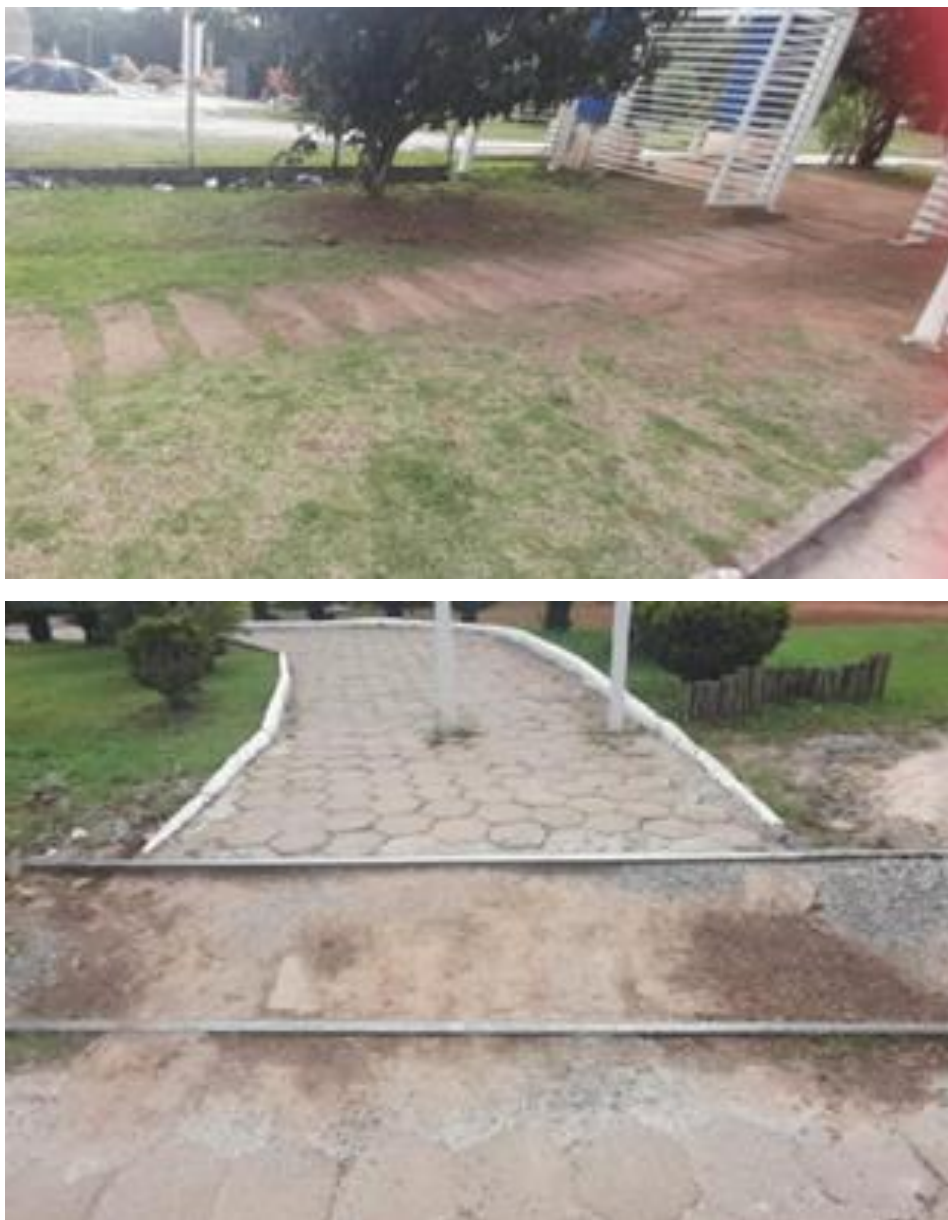
Figura 5: calçada e travessia

De acordo com a figura 5, constata-se as irregularidades nas calçadas que além de não ter linearidade, também não possuem cobertura para possíveis intervenções climáticas como chuva e insolação, há vários buracos, lajotas soltas e ao decorrer da mesma, não se encontra nenhum tipo de rampa móvel na travessia da linha do trem ou sinalização adequada visto que a linha ainda está ativa.

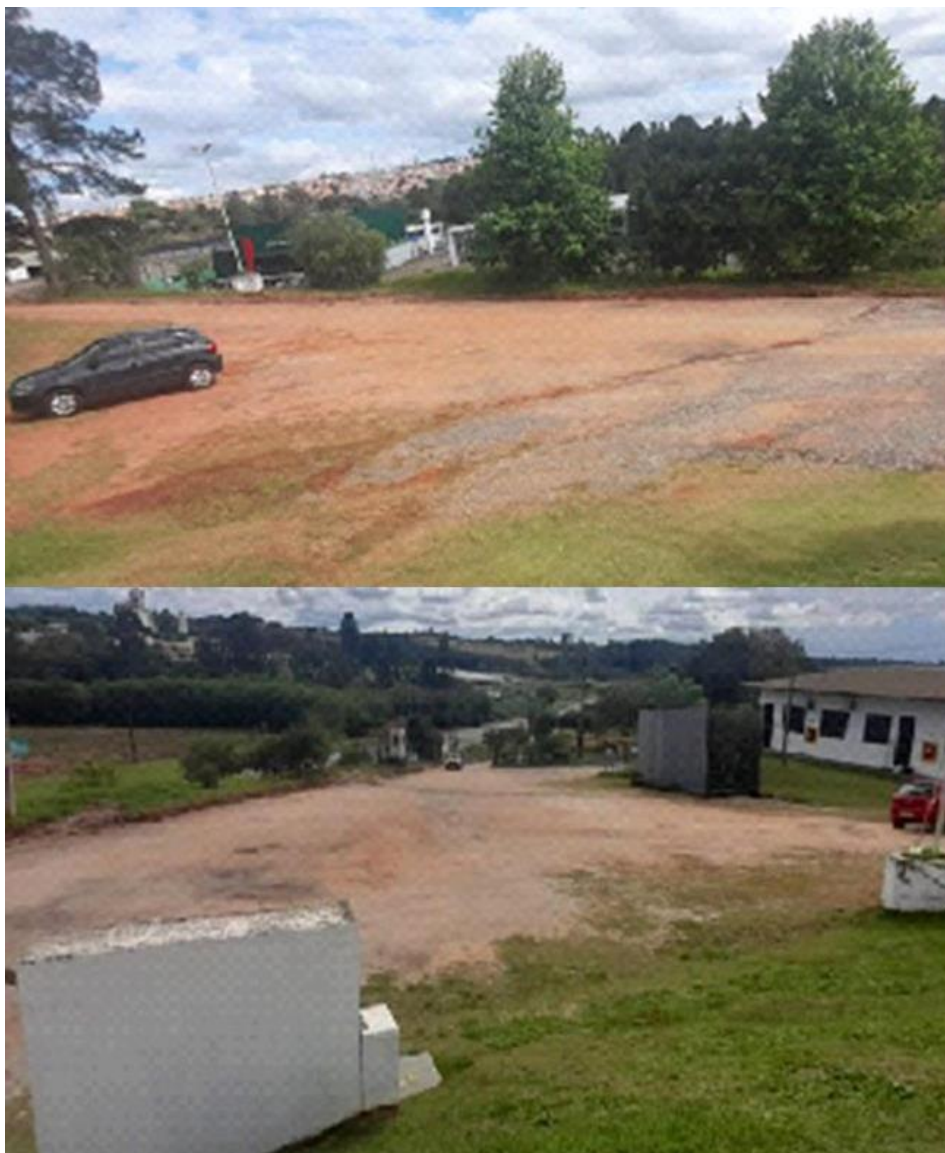
Figura 7: estacionamento

Finalizando, foi encontrado instabilidade no estacionamento que dá acesso à Rodovia Francisco Alves Negrão, sentido Itararé/SP. Não possui sinalização, iluminação, acessibilidade, já que seria destinado a estacionamento para PNE e não há sequer pavimentação tornando-o intrafegável em dias chuvosos. O mesmo está apresentado na figura 7.
