MEMORIAL AO TROPEIRO: PROPOSTA DE INTERVENÇÃO NA CIDADE DE ITAPEVA – SP.

O tropeirismo foi de suma importância para o desenvolvimento da cidade de Itapeva e do estado de São Paulo, graças a ele muitos povoados viraram cidades. Em homenagem a essas tropas, foi construído na Avenida Higino Rodrigues Garcia, na cidade de Itapeva – SP, o Memorial ao Tropeiro. Tendo como base a importância deste local, o presente artigo tem como objetivo apresentar uma proposta de restauração no mural em homenagem ao tropeiro e de revitalização em seu entorno. Foi realizado um estudo de caso, onde foram levantadas todas as informações do local, como por exemplo, a existência de mobiliários urbanos adequados, as condições de infraestrutura, acessibilidade, funcionamento do fluxo viário, recursos hídricos, iluminação, entre outros aspectos locais. A partir das informações levantadas, foi possível desenvolver um projeto visando a valorização da história e cultura dos tropeiros. Além da revitalização e do destaque do mural, foi elaborado um projeto paisagístico e a construção de uma praça afim de proporcionar momentos de lazer para as pessoas, trazendo funcionalidade a esse espaço e mantendo viva essa part

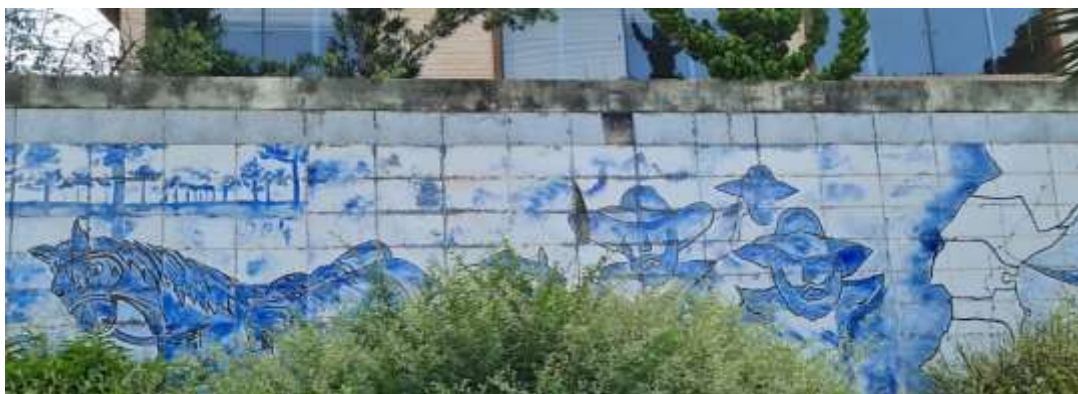
Figura 1 – Imagem do mural em homenagem aos tropeiros

A cidade de Itapeva, pensando neste resgate cultural, construiu o Memorial do tropeiro, que está localizado no início da Avenida Higino Rodrigues Garcia. O mural, feito com azulejos pintados à mão, conta a história desde os índios que viviam em Itapeva aos tropeiros que por ali passavam. O Memorial foi inaugurado no dia 26 de abril de 2000 e foi considerado um marco em comemoração aos 500 anos do descobrimento do Brasil (TRIBUNA SUL PAULISTA, 2000).

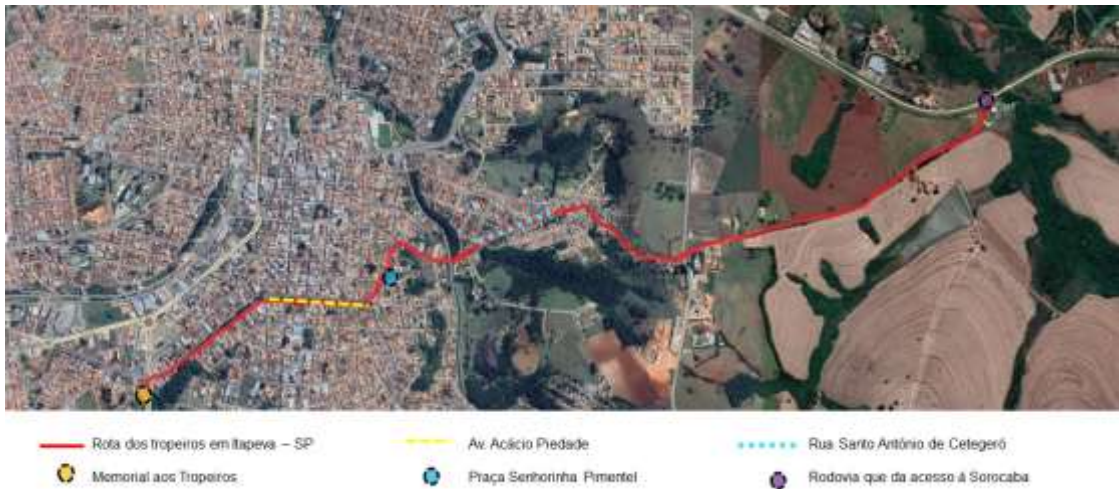
Figura 2 – Rota dos tropeiros em Itapeva -SP

O local onde foi feito o memorial era conhecido entre os tropeiros como “mata fome”, pois era ali que eles paravam para se alimentar e a seus animais. Após a parada eles seguiam viagem saindo pela “Rua das Tropas”, atual Avenida Acácio Piedade, desciam ao que hoje é a praça Senhorinha Pimentel, subiam a rua Santo Antônio de Cetegeró, parando no Pouso de Faxina, de onde ao amanhecer seguiam viagem para Sorocaba (PIO, 1997).

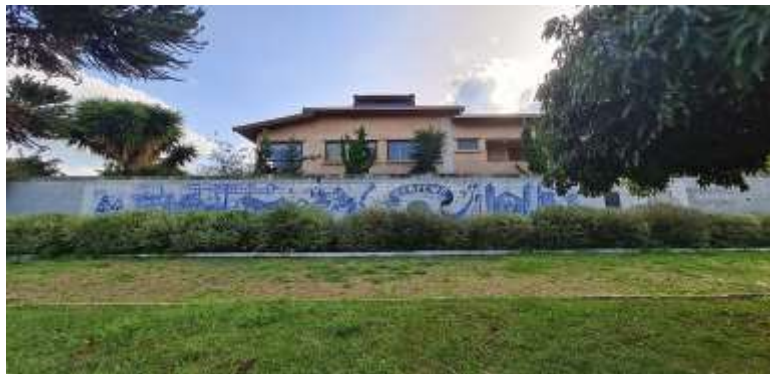
Figura 3 – Imagem do Mural de Azulejos em homenagem aos tropeiros

A partir da análise do espaço foi possível realizar um levantamento da situação atual do local, no qual muitas problemáticas foram encontradas, como por exemplo, a construção residencial particular ao fundo do mural de azulejos, que está interferindo visualmente ao apreciar a exposição artística, como é possível verificar na Figura 3.

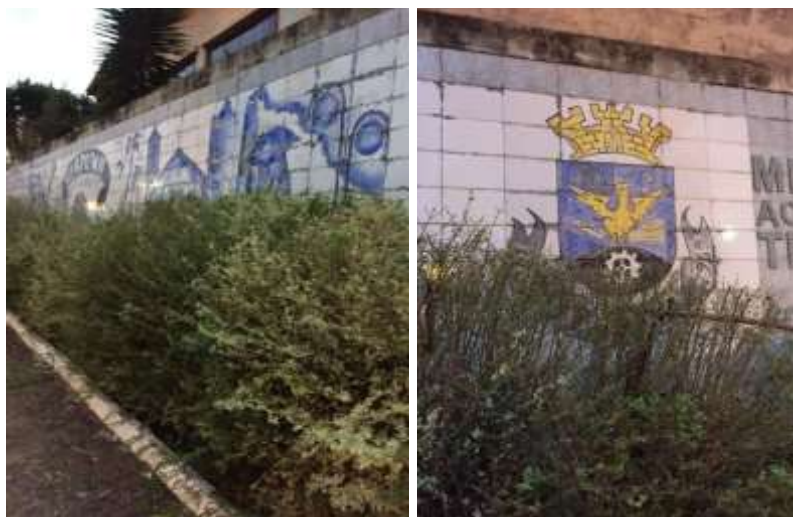
Figura 4: Análise da vegetação

Outro problema encontrado são as vegetações, que estão cobrindo parte do monumento, dificultando sua visualização por conta da tipologia utilizada, como mostra a Figura 4 a seguir:

A vegetação do local como mostra a tabela 1 é inadequada, são vegetações de tipologia com copas densas e de grande porte que estão interferindo na visualização do mural. Também não há recursos hídricos no local, impossibilitando a manutenção das plantas.

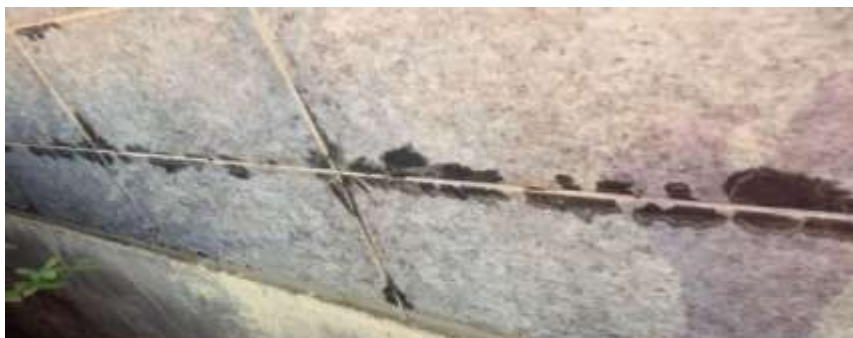
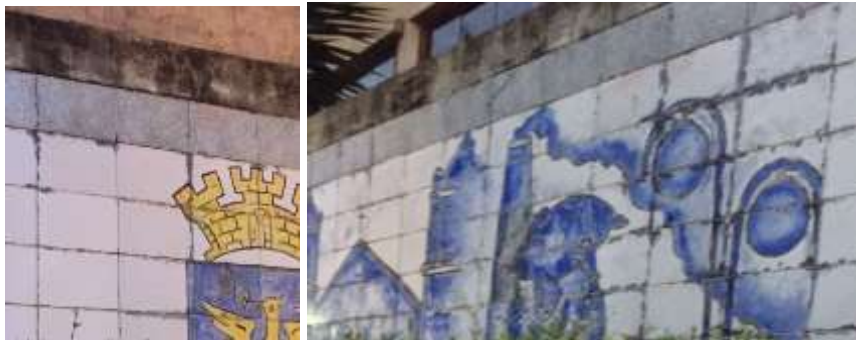
Figura 5 – Imagens da situação atual dos azulejos do mural

Os azulejos do mural apresentam patologias devido à falta de manutenção, como: bolor nas peças e nos rejuntas, falta de acabamento da estrutura, apresentam também fissuras e desgaste da tinta original, como é possível visualizar na Figura 5.

No mural será feita uma intervenção artística nos azulejos artesanais, a remoção dos azulejos degradados de cores cinzas do entorno, e em seus espaços vazios ou danificados será inserido um novo formato artístico, evidenciando os mesmos. Na tabela 3 está descrito os materiais que serão utilizados.

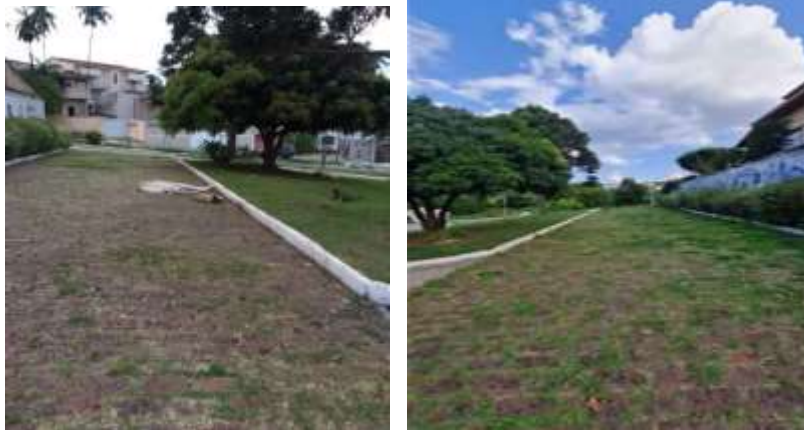
Figura 6 – Imagem da área pavimentada com lajotas

Além do mural, o caminho de lajotas apresenta irregularidades em sua instalação, estando as peças deterioradas pela falta de manutenção (Figura 6). Já as estátuas, símbolos do tropeirismo, sofreram avarias ao longo do tempo e se encontram danificadas (Figura 7).

Pensando no paisagismo, será fundamental remover as vegetações excessivas existentes, adicionar novas espécies que se adequam melhor ao espaço e realocar as araucárias. Será necessário remover os ladrilhos hidráulicos danificados e instalar novos no lugar, realizar a manutenção dos pisos paralelepípedos e inserir novos pontos de iluminação mais eficientes e funcionais para a segurança pública.

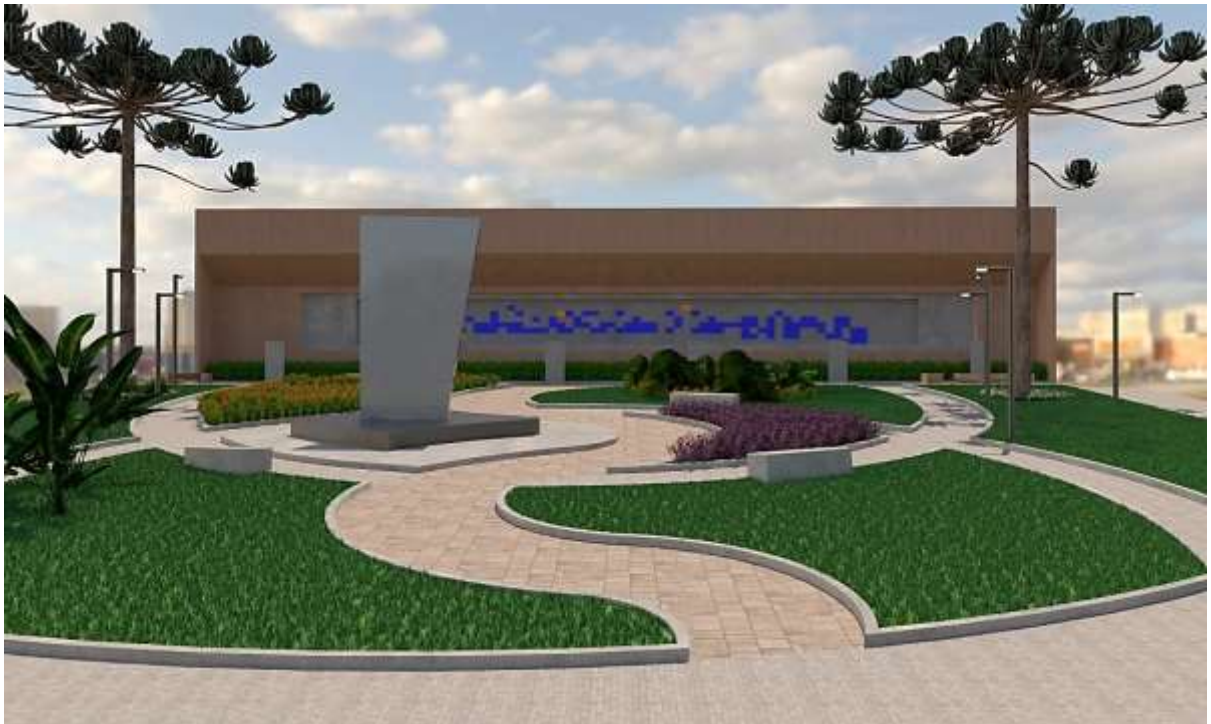
Figura 14 – Imagem frontal

No acabamento serão inseridas placas contando a história dos tropeiros e seus feitos. Serão inseridos mobiliários urbanos como bancos, lixeiras e novos pontos de iluminação mais eficientes e funcionais.
