PATOLOGIAS CONSTRUTIVAS. ESTUDO DE CASO DE REVITALIZAÇÃO DE UM PRÉDIO ABANDONADO EM ITAPEVA.

Diante das explicações acima e aos relatos metodológicos onde se baseia consequentemente no estudo de caso da revitalização de um prédio situado no endereço, rua Oscar Rolim, nº815 (lado ímpar)- Central Park na cidade de Itapeva-SP. O prédio tem em média 30 anos de construção, com suas obras paralisadas há mais ou menos 15 anos, precisando de limpeza em seus pavimentos, e a remoção de resíduos de limo secos, como são apresentados na figura 1 e 2 abaixo:

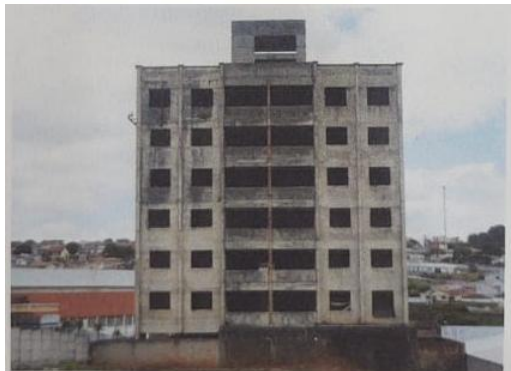
Figura 1: Foto da fachada do fundo, na imagem apresenta apenas uma parte rebocada, e parcialmente chapiscada, contendo limos e fungos, precisando de uma limpeza, não se observando a presença de nenhuma patologia de maior preocupação. Foto (08/12/18).

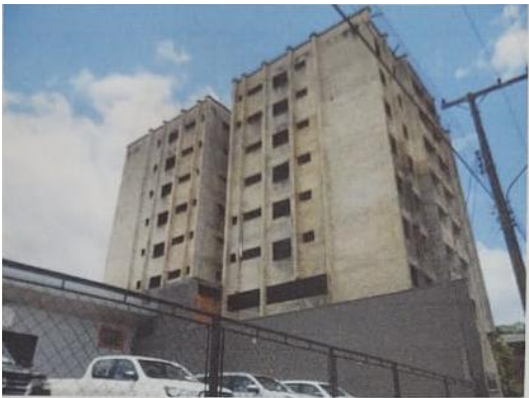
Figura 2: foto da fachada lateral esquerda do prédio apresenta uma parte rebocada e uma parte chapiscada, também apresenta limos e fungos, precisando de uma limpeza e sem a presença de patologias. Foto (08/12/18).

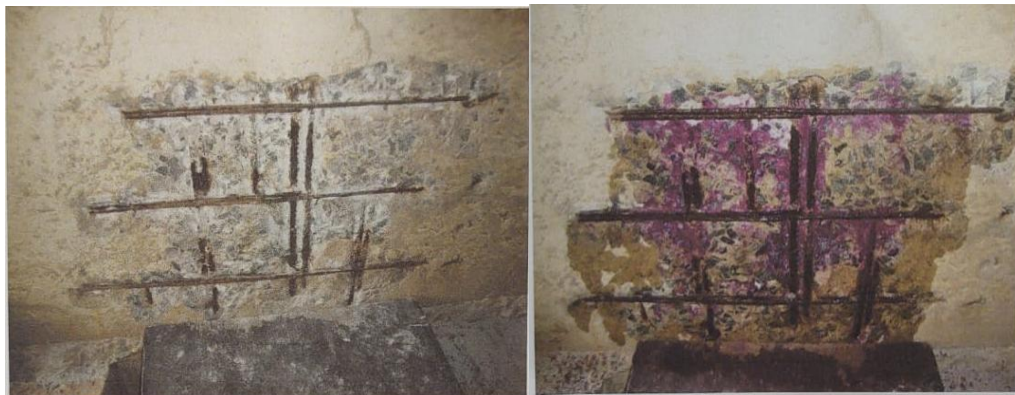
Na parte interna do prédio foi feita uma análise patológica, onde foi verificado o que possa vir a provocar algum tipo de dano desde estrutural, a trincas e fissuras, e algumas possíveis corrosões de aços na estrutura. Abaixo na figura 3 é apresentada a imagem de um pilar do andar térreo.

Figura 3: Fotos do andar térreo, imagem do pilar da caixa de elevador parte externa, apresenta desagregação do concreto, cobrimento insuficiente e apresentando oxidação na armadura. Foto (08/12/18).

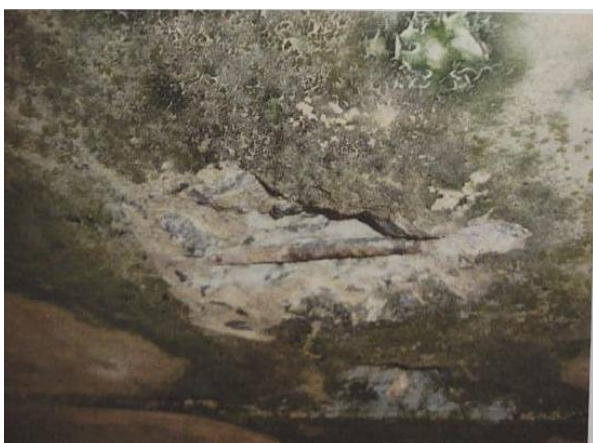
Ainda no andar térreo pode se observar que há ferragens exposta, mas o cobrimento esta com 2,5cm o que protege a armação, como mostra a figura 4.

Figura 4: Foto do andar térreo apresentando ferragem exposta, com cobrimento suficiente de 2,5 cm, e a seção do aço está preservada.

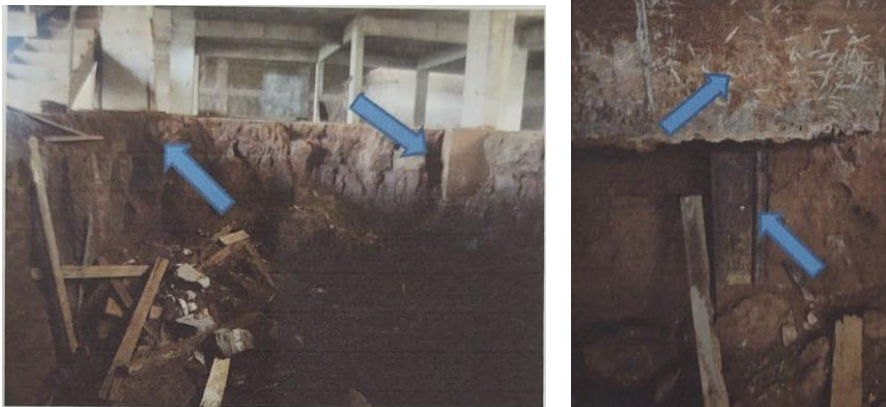
No subsolo foram encontradas algumas alterações na parte da fundação, devido a escavação que pode estar comprometendo alguns blocos como é apresentado nas figuras 5 abaixo.

Figura 5: Fotos do subsolo, a imagem mostra que a escavação está comprometendo alguns blocos da fundação, estando as estacas aparentes. Foto (08/12/19).

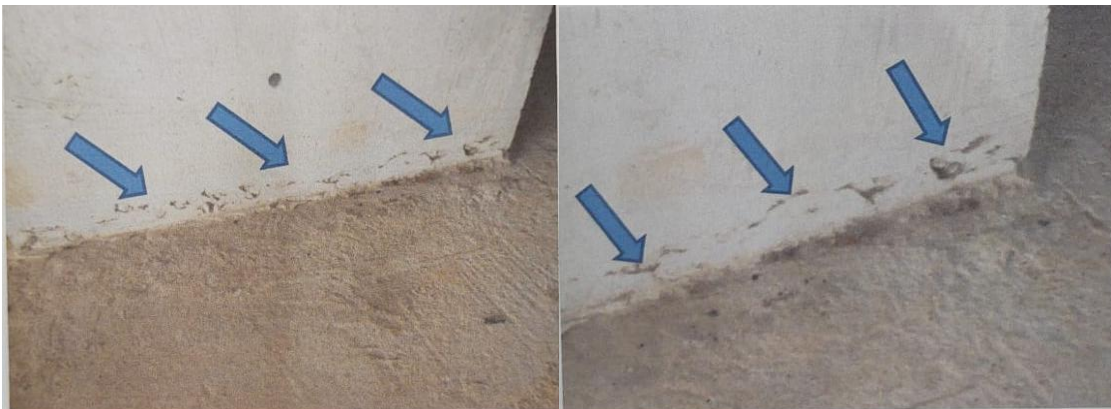
No andar térreo pode se verificar algumas patologias, nesse caso popularmente conhecida como “bicheira”, como mostra abaixo a figura 6.

Figura 6: Fotos do andar térreo o pilar de concreto apresentam algumas bicheiras. Foto (08/12/18).

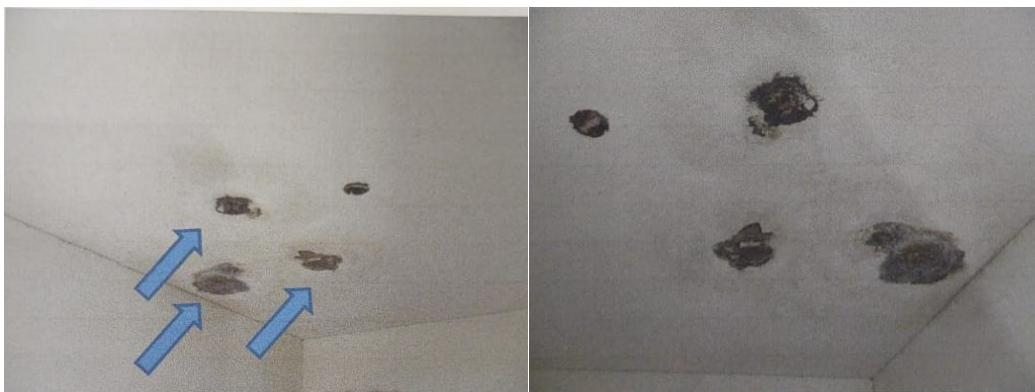
Nas figuras 7 abaixo, mostra o terceiro andar onde há alguns pontos isolados de infiltração na laje.

Figura 7: Fotos do 3º andar, alguns pontos isolados de infiltração. Foto (08/12/18).

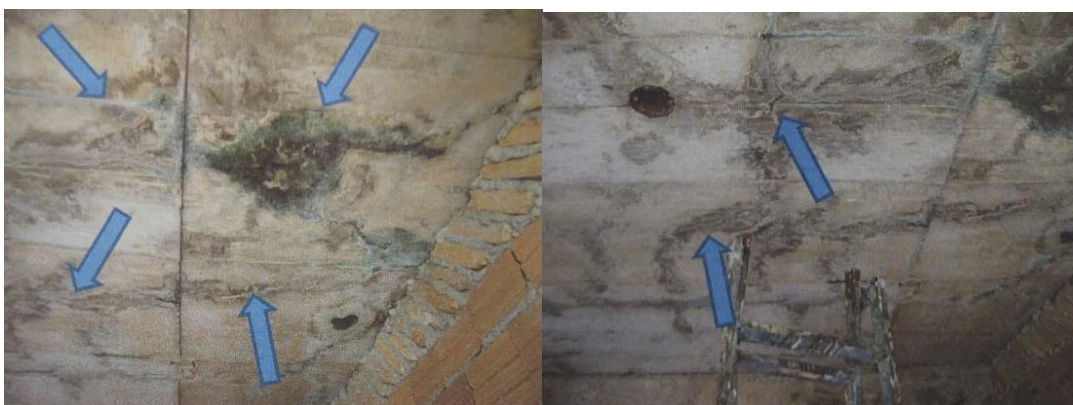
Na figura 8, apresenta infiltrações e eflorêscencia na laje do 6º andar como mostra a imagem abaixo.

Figura 8: Fotos do 6º andar, a laje da cobertura apresenta alguns pontos de infiltração, eflorêscencia do concreto por lixiviação. Foto (08/12/18).

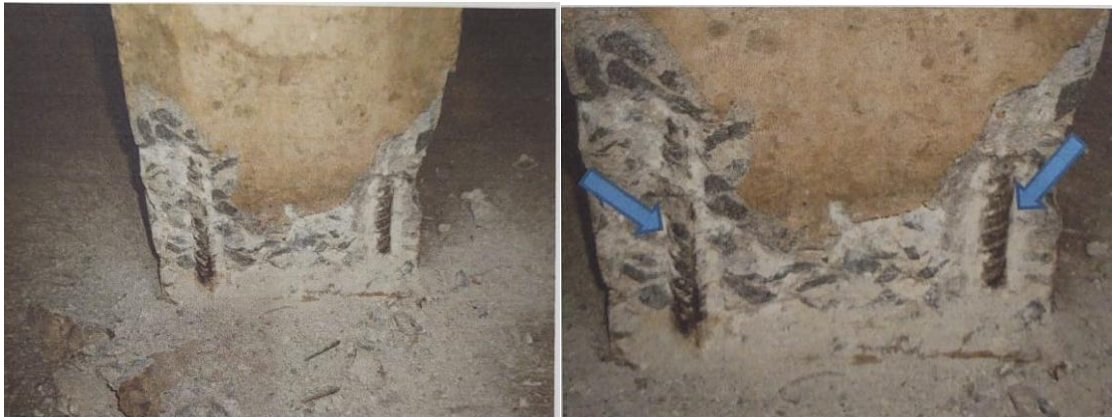
No térreo foram encontradas algumas armaduras expostas, ainda conservadas e com pouca oxidação como mostra a figura 9 abaixo.

Figura 9: Fotos do térreo apresenta armadura preservada com pouca oxidação. Foto (08/12/18).
